# Dodatečně předpjaté konstrukce střešních vazníků, 3. díl

**Tento článek s podtitulem Aktuální podklady ke stanovení návrhu řešení potenciální nebezpečnosti, je souhrnem zkušeností ze stavebně-technických průzkumů a diagnostických prací provedených na několika halových objektech, jejichž nosná konstrukce byla řešena konstrukčním systémem ZIPP s předpjatými příhradovými vazníky typového označení SPP 6-18/6 a SPP 12-18/6.**

### Post-tensioned Roof Truss Constructions, Part 3

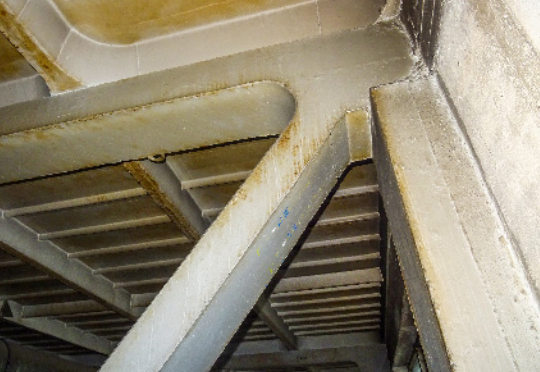
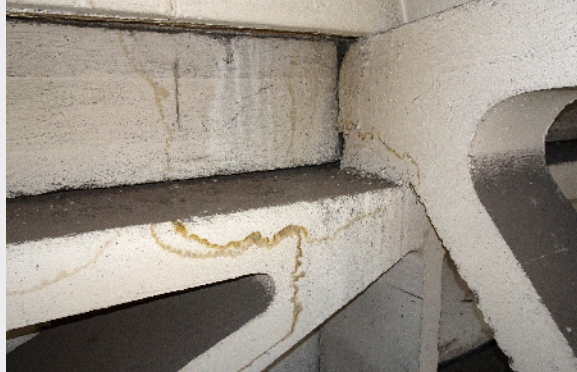
▲ Obr. 4 Jednoduché halové objekty – zneprístupnění čela příhradového vazníku monolitickým průvlakem (4a) nebo prefabrikovaným ukončovacím prvkem (4b)

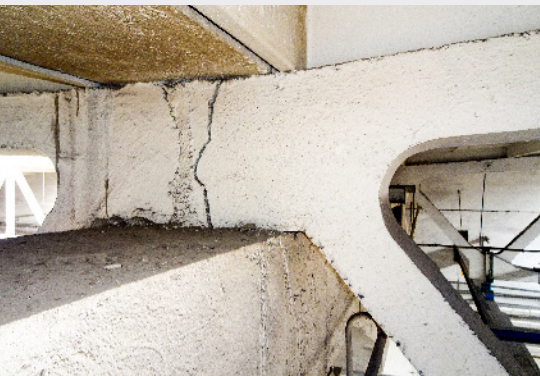
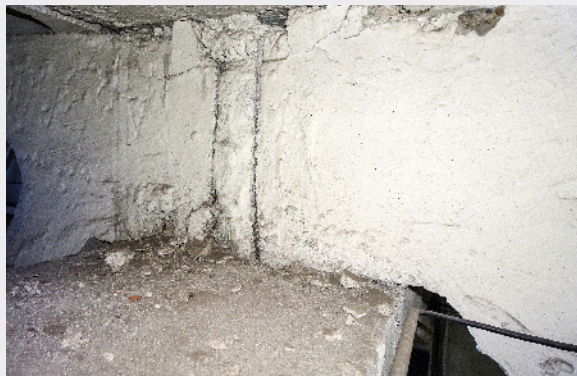
▲ Obr. 5 Vícelodní halové objekty – vyplnění styků příhradových vazníků maltovou zálivkou

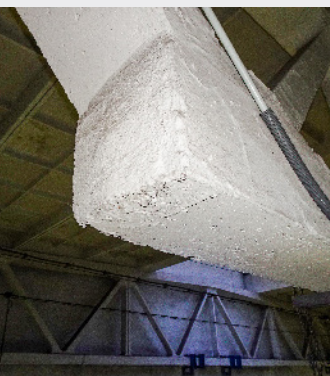
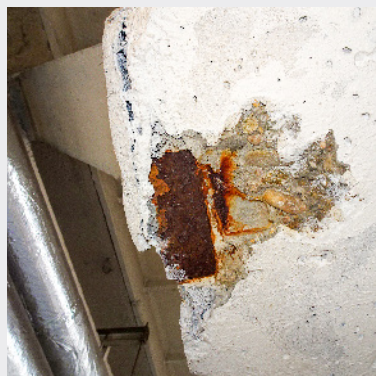
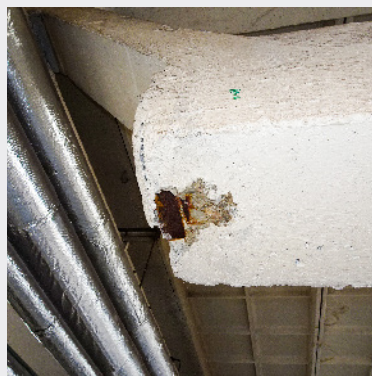
▲ Obr. 6 Dolní kotevní oblasti jsou zpravidla opatřeny ochrannou maltou (6a), nicméně i v tomto případě dochází vlivem koroze ke ztrátě soudržnosti a odloupení ochranné malty (6b, 6c)

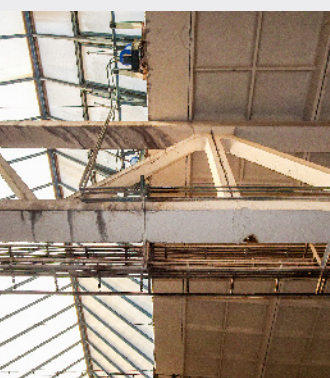
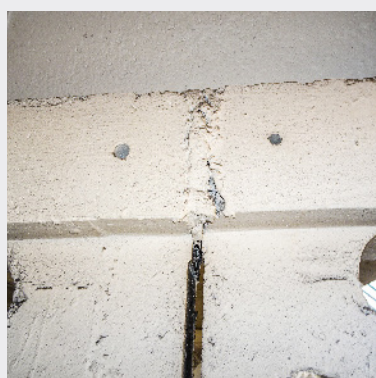
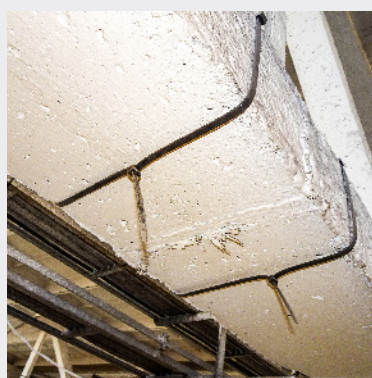
▲ Obr. 7 Styčné spáry segmentů příhradového vazníku (7a) a ukázky porušení těsnosti maltové zálivky trhlinami nebo pozůstatky výdřevy (7b, 7c)

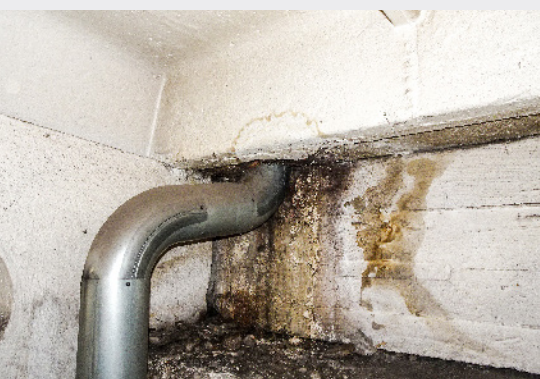
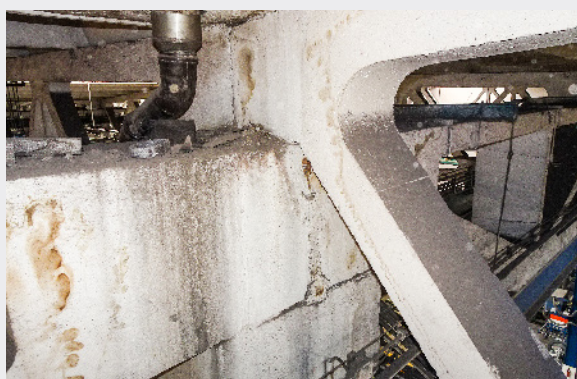
▼ Obr. 8 Poruchy střešních svodů a následné zatékání přímo do horní kotevní oblasti (8a, 8b)

tvorěná třinácti dráty o průměru 4,5 mm, která dále pokračuje dvěma samostatnými kanálky prvním krajním diagonálním prutem do dolní pásnice prvku. Předpínací výztuž dále pokračuje dolní pásnicí do protilehlé dolní kotevní oblasti, kde končí také ve dvojité kotevní desce. Dolní pásnice příhradového vazníku tak ukrývá celkem čtyři samostatné kanálky s předpínací výztuží 13 × ØP4,5. Uvedené rozměry jsou platné pro vazník SPP 12-18/6. Z hlediska diagnostického průzkumu je nejkritičtější oblastí horní kotevní oblast, která je současně místem podporového uložení vazníku na sloup, případně průvlak. Kontrola této lokality je značně komplikovaná, jelikož je zpravidla omezený přístup ke kotevním deskám, a to v několika rovinách. V první řadě by měly být kotevní desky opatřeny ochrannou maltou, což však nebývá vždy pravidlem. U jednoduchých halových objektů tuto lokalitu obvykle zcela uzavírá monolitický průvlak, ale také prefabrikovaný žlabový nebo římsový dílec, viz obr. 4. Ve vícelodních halových objektech na sebe vzájemně příhradové vazníky nad podporou navazují a styk prvků je zaplněn maltovou zálivkou, viz obr. 5. Dolní kotevní oblasti jsou zpravidla opatřeny ochrannou maltou, nicméně i v tomto případě dochází vlivem koroze ke ztrátě soudržnosti a odloupení ochranné malty, viz obr. 6. Vedle kotevních oblastí předpínací výztuže jsou důležitou kritickou lokalitou spoje jednotlivých segmentů příhradového vazníku. Kontaktní spáry jsou zality maltovou zálivkou, existuje však riziko porušení těsnosti, a tím i možného průniku vlhkosti do kanálků k předpínací výztuži, viz obr. 7. V kombinaci s poruchami střešního pláště nebo nefunkčním odvodňovacím systémem může docházet k dlouhodobému zatékání přímo do oblastí obnažených kotevních desek a nepozorovaně až k havarijní situaci, viz obr. 8.

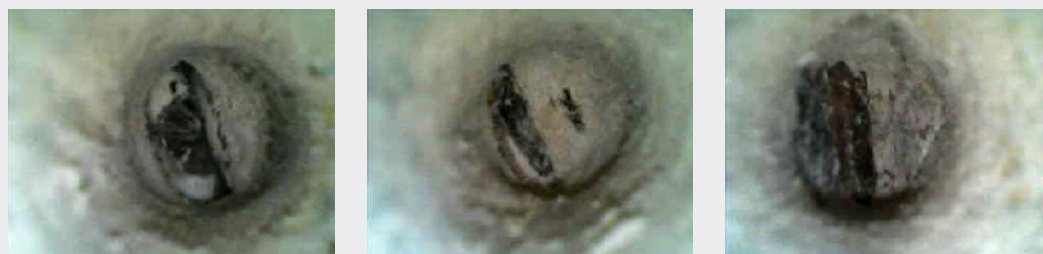
Lokality pro kontrolní vrty byly voleny tak, aby co nejlépe mohly charakterizovat stav uvnitř kanálků pro předpínací výztuž, viz schéma na obr. 10. Jako vhodná lokace se jeví kanálky v prvním krajním diagonálním prutu příhradového vazníku. Vývrty byly prováděny ve vzdálenosti 450–650 mm od horního konce diagonálního prutu. V této oblasti se nacházejí dva vzájemně odskočené svazky předpínací výztuže vedené v hloubce cca 35 mm a 75 mm. Při provedených kontrolních vrtech se potvrdily obavy ohledně injektážní malty, která velmi často nebyla vůbec indikována.

▲ Obr. 9 Záznamy z kontrolních vrtnů, kde byla indikována přítomnost injektážní malty (9a, 9b, 9c)

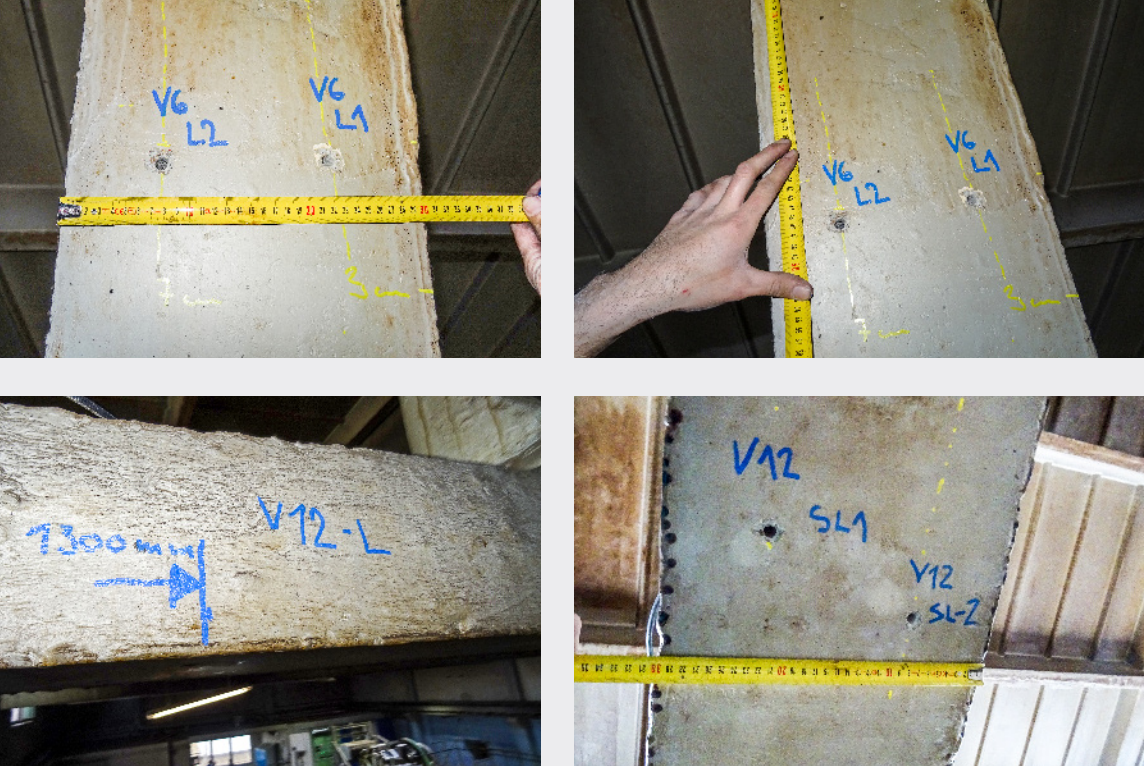
▲ Obr. 11 Ilustrační pohledy na kontrolní vývrty endoskopického průzkumu na levém krajním diagonálním prutu vazníku (11a, 11b) a v levé části dolního pásu vazníku ve vzdálenosti 1 300 mm od dolní kotevní oblasti (11c, 11d)

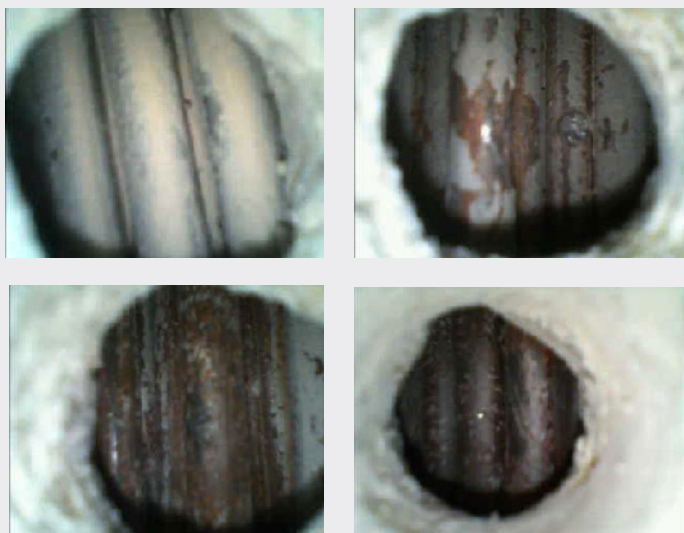
v příhradových vaznicích. Vychází z experimentálního měření na reálných vzorcích předpínací výztuže z patentového drátu [4]. Vizuálně lze míru koroze a případného úbytku účinné plochy výztuže hodnotit velmi obtížně. Jedná se vždy o lokální hodnocení v místě vývrtu, počet je vzhledem k semidestruktivnímu charakteru omezen. Změna průřezové plochy již v řádu jednotek procent ovlivňuje celkovou tažnost a únosnost lana vyjádřenou v kN. Podle ČSN 73 6221 [5] je již 5% ztráta plochy považována za havarijný stav.

▲ Obr. 12 Příklad různých rozsahů korozního napadení předpínací výztuže (12a, 12b, 12c, 12d)
