Tisková konference ČKAIT
5. 12. 2018, 10.00 hod.

Opakované havárie betonových předpínaných vazníků

Ing. Robert Špalek

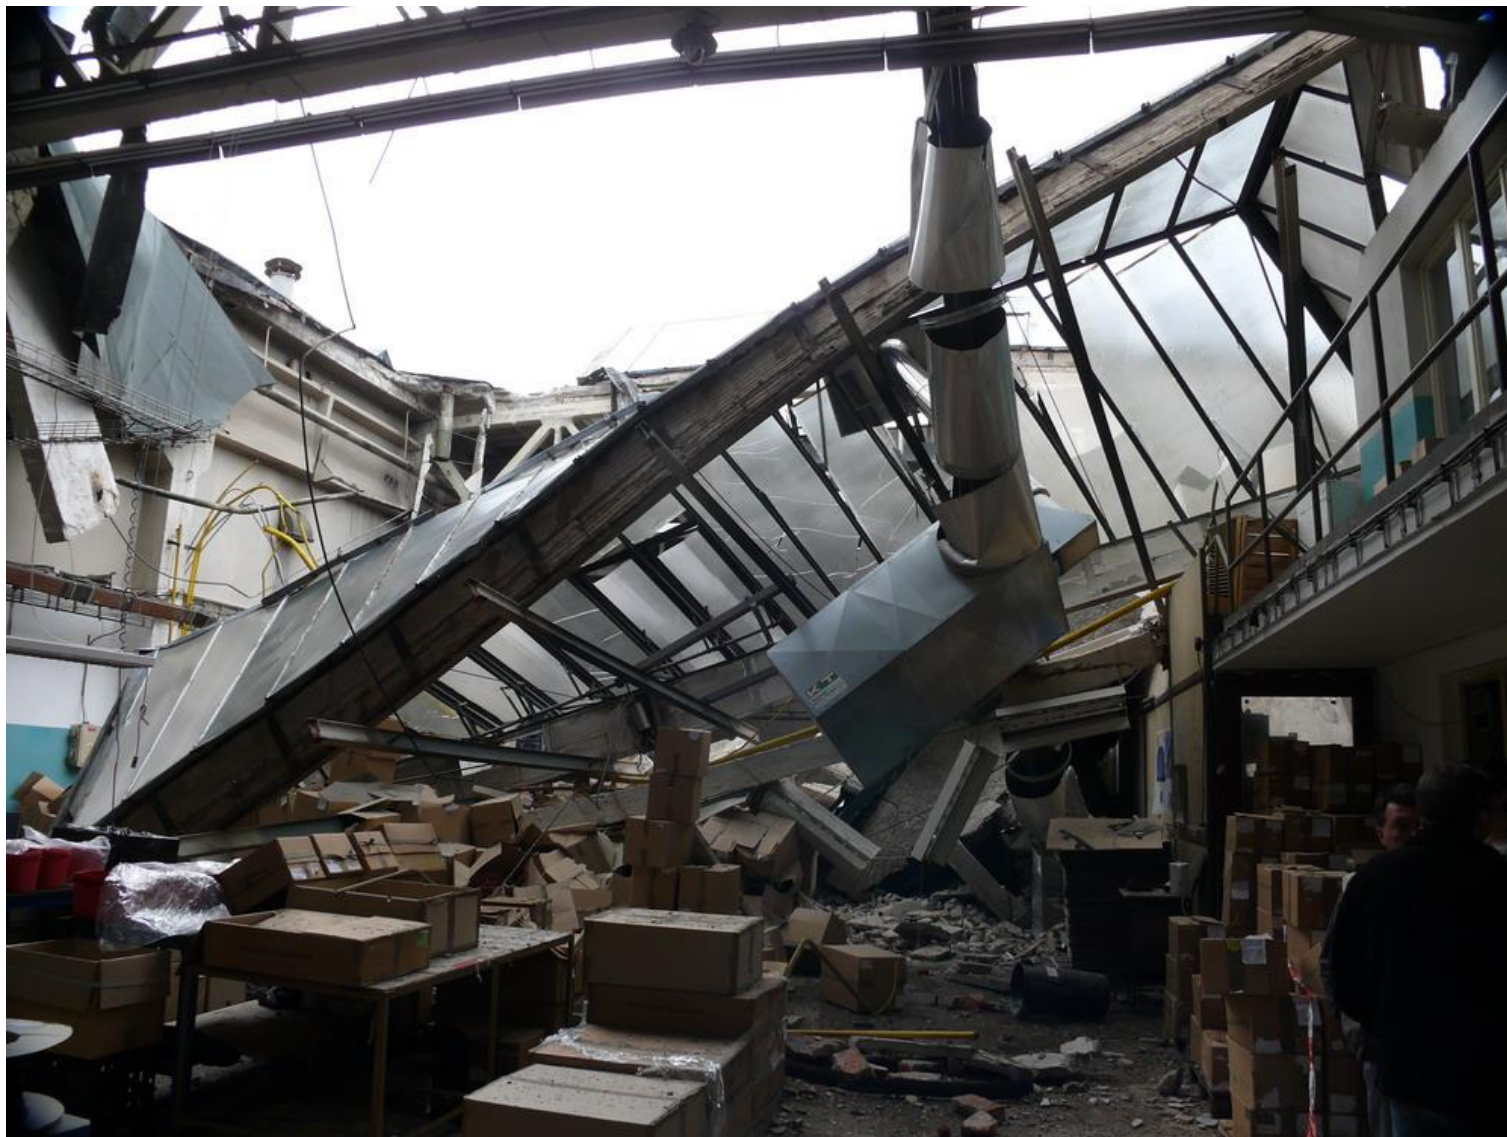
Pohled na zřícenou konstrukci 1

- Vazníky byly vyztuženy pěti svazky předpínací výztuže. Dva svazky byly upnuty v oblasti dolní pásnice, tři v oblasti horní pásnice. Z nich dva byly svedeny do dolní pásnice krajním šikmým prutem.
- Koroze lan vedla k jejich oslabení a následně k přetržení.
- Předpínací kanálky nebyly v místě krajních šikmých diagonál, tedy v místě přetržení, proinjektovány.
- Injektážní hmota byla z nekvalitní jemnozrnné cementové malty, která se při dotyku drolila.
- Kolaps byl okamžitý bez předchozí signalizace.
- Beton měl stále špičkovou kvalitu, havárii rozhodně nezpůsobila degradace betonu.

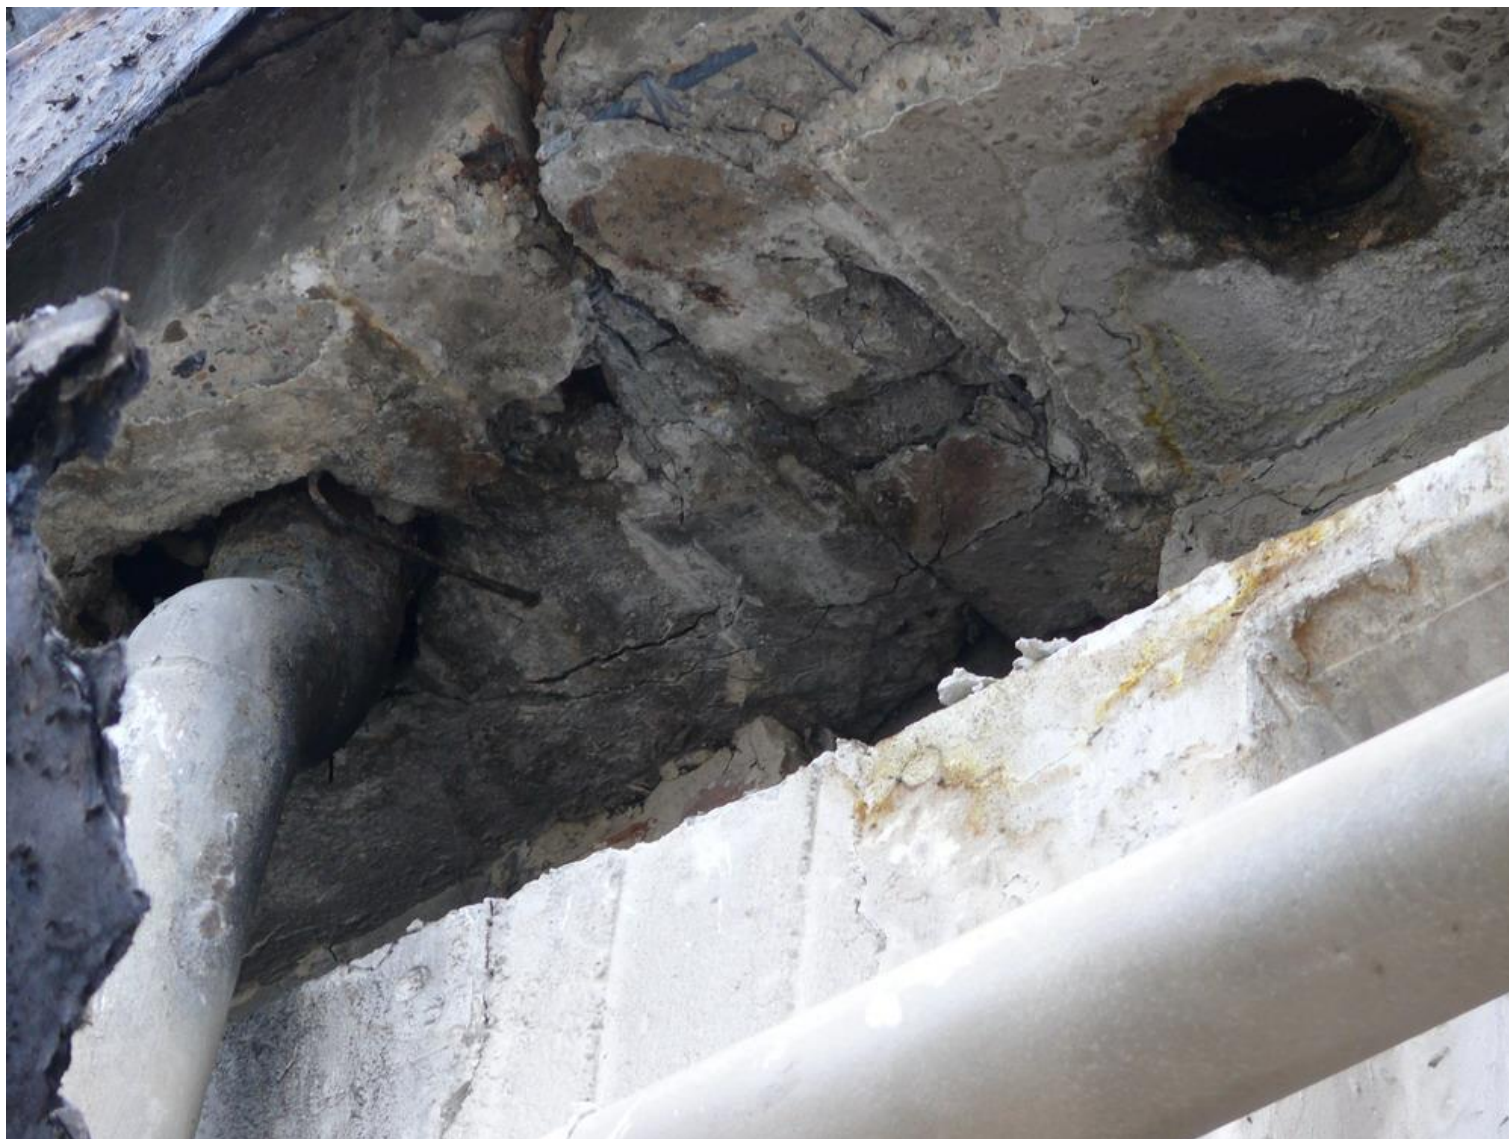
Neproinjektované kanály

- Porušený střešní plášť a zatékání dešťové vody do konstrukce. Dešťová voda následně neměla kudy vytéct a dlouhodobě působila negativně na přepínací lana, která zkorodovala. V místě, kde také nebyl kanálek proinjektován, ale nezatékalo do něj, výztuž nezkorodovala.
- Technologická nekázeň v době stavby. Předpínací kanálky nebyly v místě přetržení proinjektovány. Zřejmě byl vazník proinjektován ve vodorovné poloze namísto ve svislé poloze. Injektážní hmota tak neprošla do všech míst.
- Samotný konstrukční systém není nejšťastnější. Montáž ze tří kusů na stavbě je velmi složitá.

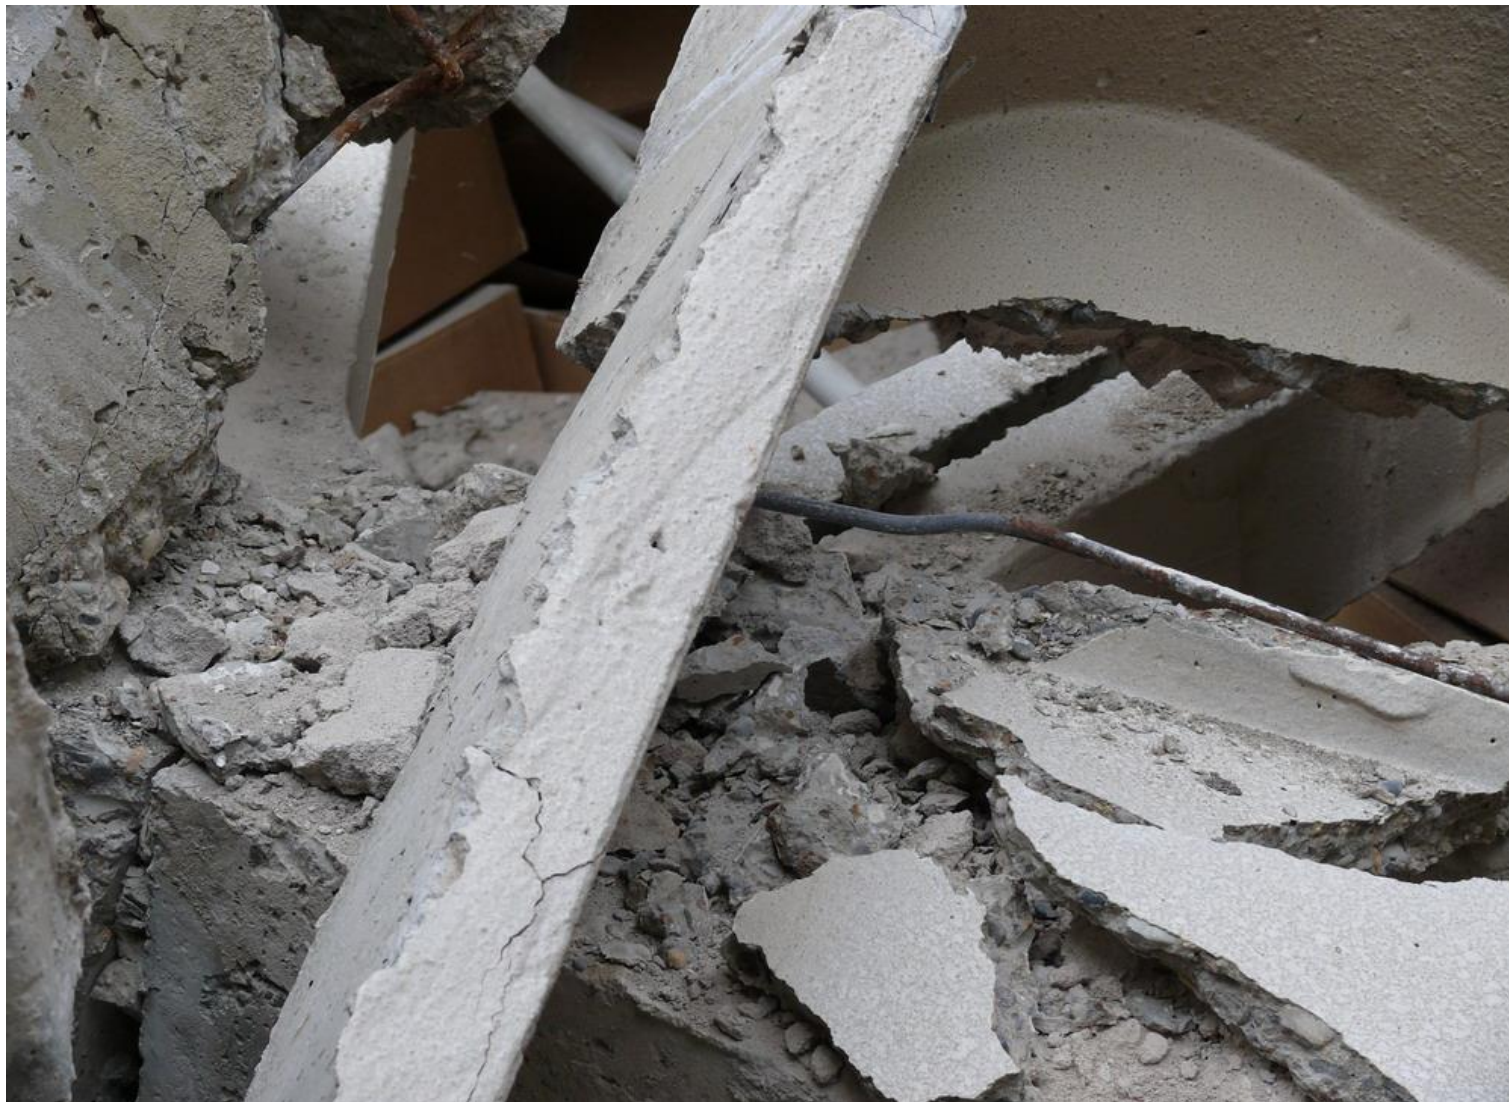
Zkorodovaná výztuž

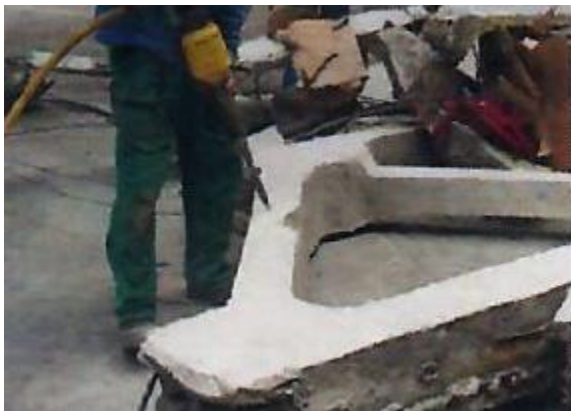
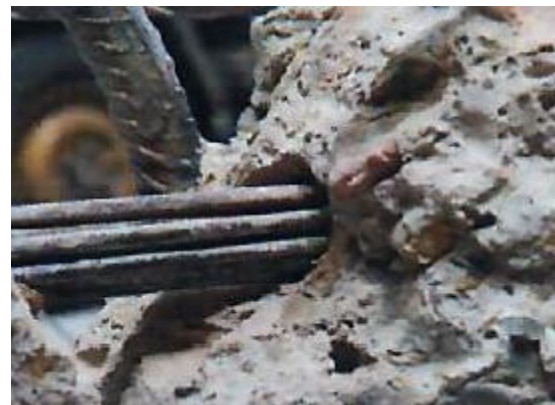
Nezkorodovaná výztuž

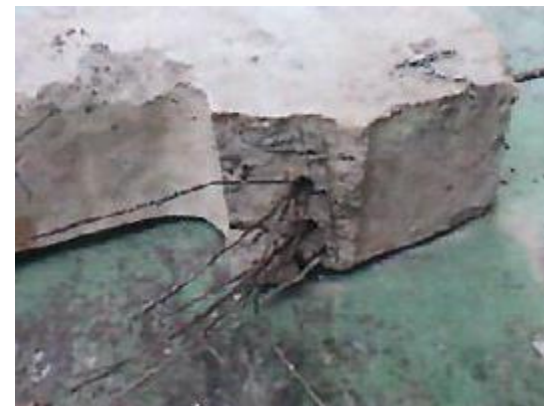
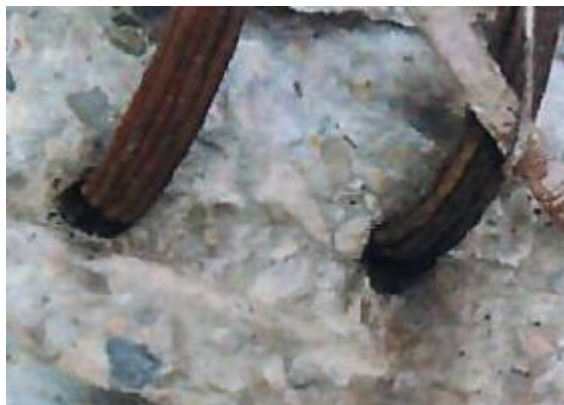
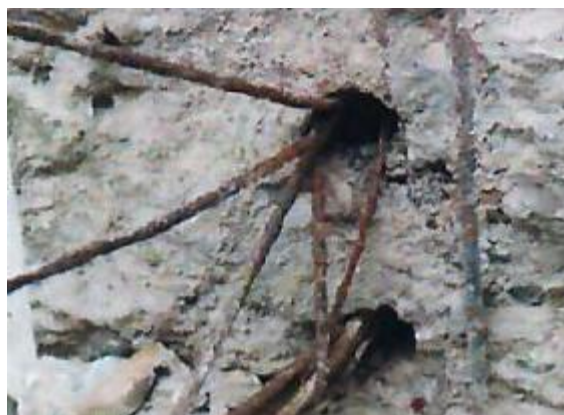
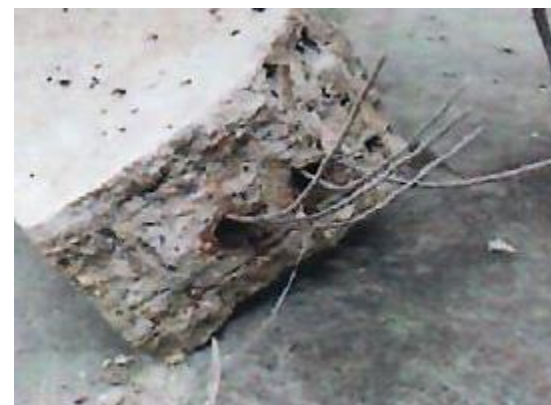
Zkorodovaná výztuž

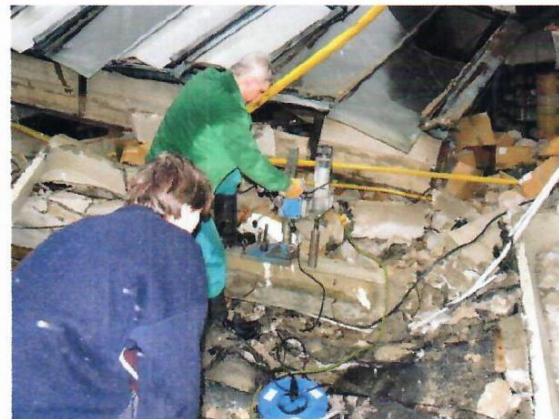
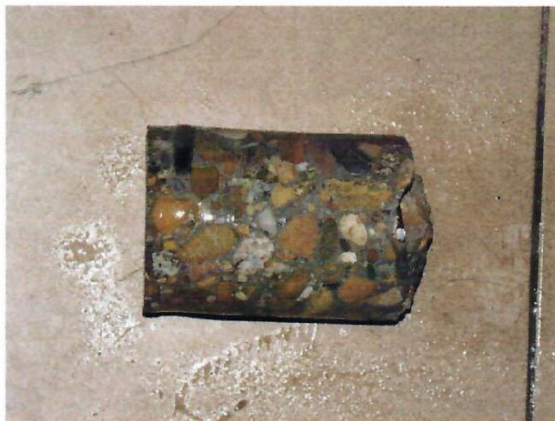
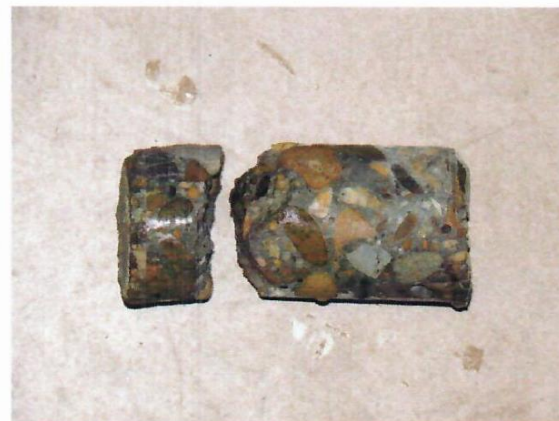
Jádrové vývrty V1 a V2 byly provedeny na neporušené části spodní pásnici zříceného střešního vazníku.

Dle zjištěné pevnosti betonu v tlaku odpovídá beton pevnostní třídě C 35/45 (B 45).
