HAVARIJNÝ STAV A REKONŠTRUKCIA SEGMENTOVÉHO MOSTA PONAD VODNÚ NÁDRŽ RUŽÍN ■ EMERGENCY STATE AND REHABILITATION OF A SEGMENTAL BRIDGE OVER THE WATER RESERVOIR RUŽÍN

Martin Moravčík, Jozef Jošt,
Pavol Kubík, Viktor Kanda

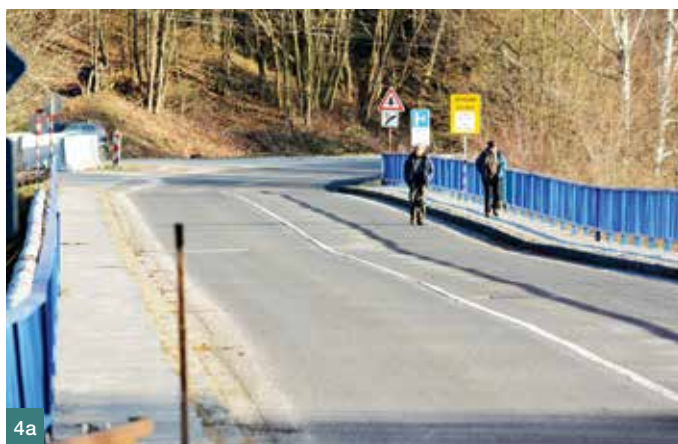
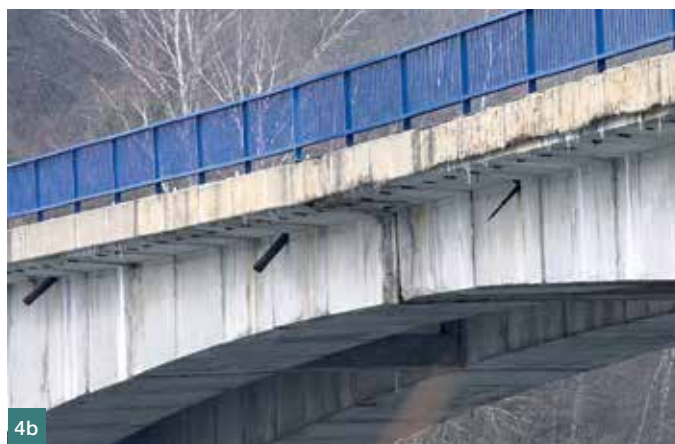
Hlavnou príčinou uzatvorenia mosta bol zistený nadmerný priehyb v strede stredného poľa, ktorý bol nameraný v rozsahu okolo 210 mm. Rovnako došlo k otváraniu stredovej dilatácie

s viditeľným poklesom hlavne vahadla v smere od Margecian (obr. 4).

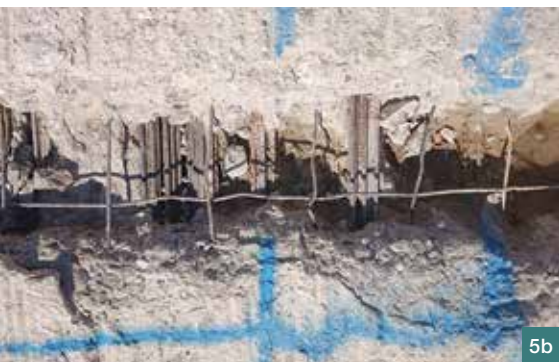
Podrobnou diagnostikou mosta uvedenou v [1] sa ukázali aj primárne príčiny zlého stavu konštrukcie. Ako hlavná príčina daného stavu bola nevhodná koncepcia vedenia predpínacích káblov, ktoré boli uložené na hornom povrchu segmentov vo „vaničke“ a následne zaliate spádovou vrstvou betónu. Zálievka nebola všade dobre zrealizovaná, nachádzalo sa v nej napr. aj kamenivo o rozmere zrna okolo 30 mm alebo nezaliate kavery (obr. 5b a 5c). Z toho dôvodu sa dá predpokladať, že časť predpätia pôsobí ako nesúdržné

predpätie. Efekt zatekania káblov bol zvláštne aj zle realizovanou izoláciou mostovky s nenatavenými kusmi izolácie, čo sa neskôr potvrdilo aj pri búracích prácach. Navyše oproti pôvodnej projektovej dokumentácii boli niektoré káble pôdorysne posunuté práve na kritickom vahaadle smerom k vonkajšiemu okraju, ku ktorému bola mostovka vspádovaná a kde boli uložené odvodňovače. Na kontrolných odhaleniach z hornej strany mostovky bol zistený veľmi premenlivý stav korózie predpínacích drôtov – prakticky od zdravých drôtov bez znakov korózie až po odkorodovanie celého prierezu drôtu –, teda 0 až 100% poškodenie drôtov koróziou.

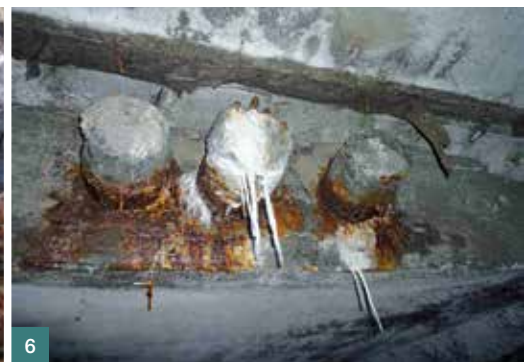
6

Voda, ktorá sa dostávala cez poškodenú izoláciu a zálievkovú hmotu na segmentoch, prechádzala a ústila až po kotvenie káblov, ktoré bolo realizované pôvodným klinovým systémom kotvenia. Väčšina kotiev silne pretekala, čo bol dôkaz o netesnosti po dĺžke káblov (obr. 6). Okrem vyššie uvedených kardinálnych vplyvov spôsobujúcich pokles predpätia, ktorý bol preukázaný aj geodetickým zameraním deformácie konštrukcie, sa ukázala aj nízka kvalita cementovej zálievkovej hmoty v kontaktných škárach medzi segmentami, ktoré mali šírku 40 až 50 mm. S veľkou pravdepodobnosťou však došlo už v procese predpínania k významnejším poklesom predpätia vplyvom zvýšeného stlačenia zálievok. Túto skutočnosť sa však exaktne nepodarilo preukázať, nakoľko chýbalo pôvodné geodetické zameranie mosta po finálnom predopnutí, resp. pred kolaudáciou.

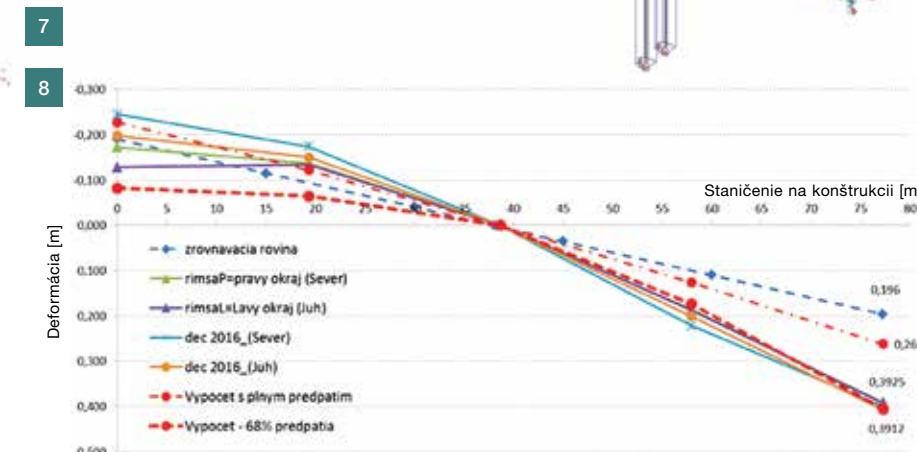
7

Hlavným cieľom diagnostiky bolo stanovenie funkčnosti a zostatkovej kapacity predpätia v nosnej konštrukcii so zámerom správne definovať veľkosť úprav predpätia, ktoré sa bude uvažovať v koncepte rehabilitácie mosta. Z toho dôvodu bolo potrebné vytvoriť výpočet na fázovanom výpočtovom modeli, jednak s pôsobením na samostatnom vahaadle, ako aj pre posúdenie účinkov na finálnej konštrukcii (obr. 7).

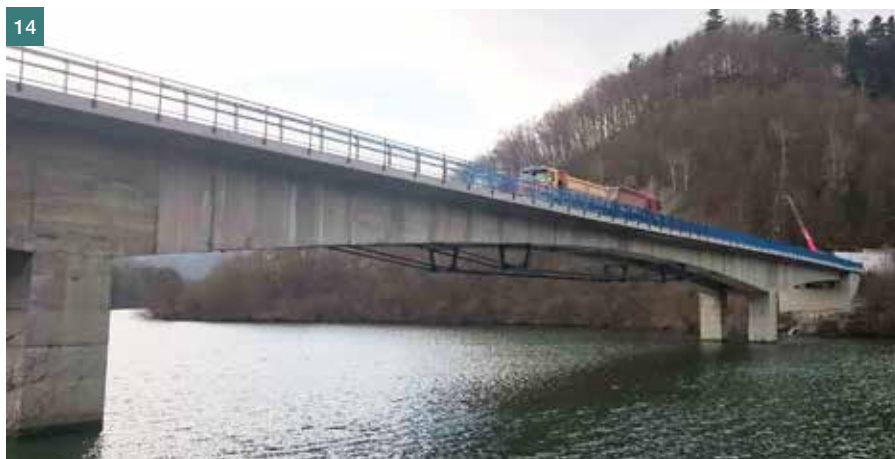
14

statickou zaťažovacou skúškou (obr. 14), ktorá prebehla koncom roku 2017. Skúška bola vykonaná s účinnosťou zaťaženia $\eta = 0,88$, ktoré bolo stanovené vzhľadom k normovému zaťaženiu podľa Eurokódu. Jej výsledky potvrdili správnosť výpočtových predpokladov a preukázali spoľahlivé fungovanie nosnej konštrukcie. V priebehu tohto roku má navyše prebiehať na moste aj dlhodobý monitoring napätosti pri prevádzkovom zaťažení.
