# PRÍČINY HAVÁRIE A REKONŠTRUKCIA PREDPÄTÉHO MOSTA V PODBIELI ■ CAUSES OF COLLAPSE AND RECONSTRUCTION OF A PRESTRESSED BRIDGE IN PODBIEL

Martin Moravčík, Petra Bujňáková, František Bahleda

Koncom roku 2015 došlo k uzatvoreniu premávky na mostnom objekte č. 59-090 na ceste s medzinárodným významom I/59 za obcou Podbiel na Orave, smerujúcej na hranice s Poľskom. Príčinou bolo zistenie závažnej poruchy na nosnej konštrukcii mosta, ktorý bol vybudovaný v roku 1956, ako jeden z prvej generácie mostov na Slovensku z dodatočne predpätých prefabrikovaných prvkov spojených priečnym predpätím do ortotropnej sústavy. Uvedený havarijný stav na moste si vyžiadala okamžitú uzávierku mosta. Príspevok pojednáva o zistených poruchách na moste, ich príčinách, výsledkoch diagnostiky mosta a návrhu riešenia vzniknutej situácie. ■ Concrete bridge No. 59-090 on the international route I/59 connecting Slovakia to Poland was completely closed for traffic at the end of 2015. The bridge was built in 1956 as a first generation of precast prestressed bridges, built from post-tensioned girders, and additionally prestressed in the transverse direction to create a statical system of the orthotropic bridge deck

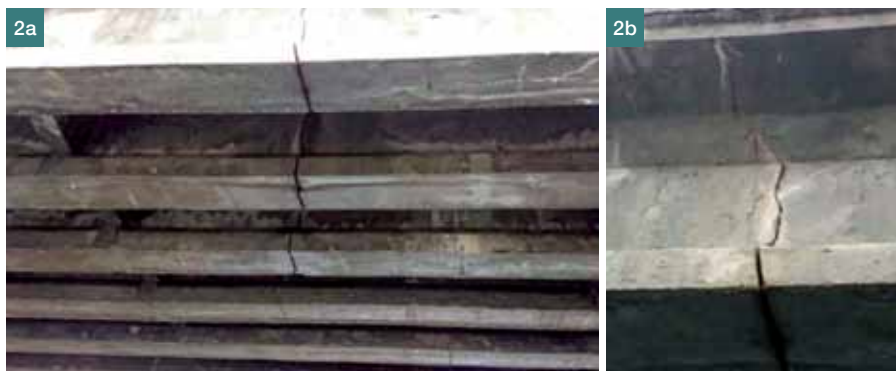
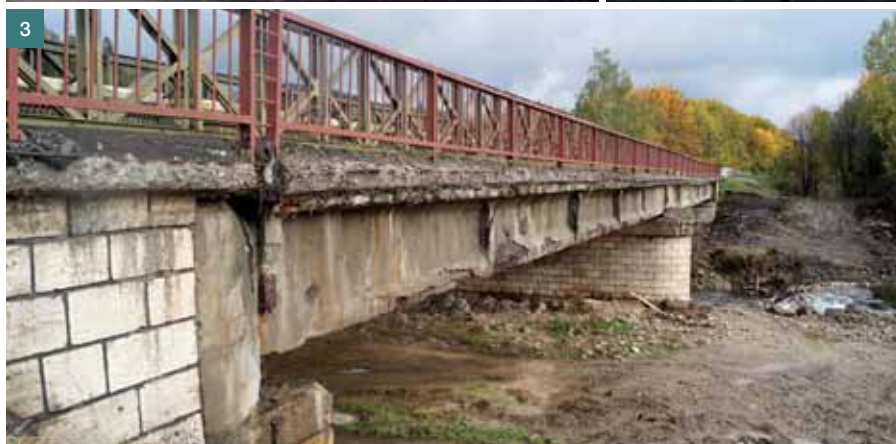
Obr. 2 a) Pohľad na krehký lom štyroch

krajných nosníkov v 2. poli, b) detail

trhliny ■ Fig. 2 a) Brittle failure on the

4 edge girders in the 2nd span, b) detail of

the primary crack

Na pravom okraji mostovky v poli č. 2 došlo prakticky k prelomeniu štyroch nosníkov. Boli objavené primárne trhliny v strednom priereze, so šírkou niekoľko desiatok milimetrov a viedli temer celou výškou prierezu (obr. 2b). Charakter osamotej širokej trhliny na nosníkoch v mieste maximálneho namáhania predstavoval učebnicový príklad krehkého porušenia betónu. V tomto poli na pravej strane mostovky bolo rovnako možné identifikovať deformáciu mostovky sprevádzanú nadmerným kmitaním celej konštrukcie, čo bolo veľmi citelné hlavne pri prejazdoch ťažkej kamiónovej dopravy. Zároveň bol viditeľný stav postupne sa rozvíjajúcich trhlín v strednom priereze aj na zvyšných šiestich nosníkoch priečného rezu. Tieto nosníky prenášali na seba zvýšené zaťaženie, ktoré sa z konštrukcie pre-rozdelilo po prelomení štyroch nosníkov.
