# Havárie betonových předpjatých vazníků halových objektů – systémové řešení

Článek je rozdělen na dvě části. V první jde o shrnutí problematiky z hlediska celospolečenské závažnosti a druhou částí je komplexní pojetí problematiky – řešení tohoto problému. Text není tolik o teorii, ale zcela záměrně chceme sdělit otevřeně své praktické zkušenosti a poznatky.

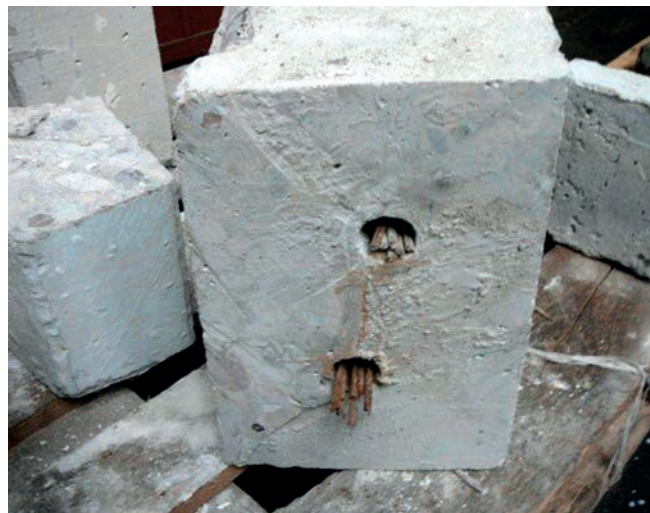
Zkorodovaná výztuž bez injektáže – příčina kolapsu vazníků

7. Hmotnost předpjaté výztuže tvoří cca 1,8 % hmotnosti vazníku a je zásadním limitem spolehlivosti a bezpečnosti střešní konstrukce. Injektážní metody v době výstavby byly nedokonalé a kvalita provedení byla velmi proměnlivá. Z výsledků našich propočtů vyplývá, že více jak 60 % vazníku je špatně nebo vůbec injektovaných. Kvalita injektáže má přímou korelaci k výskytu počátečních nebo vyšších stupňů koroze vazníků.
