# Dodatečně předpjaté konstrukce střešních vazníků, 3. díl

**Tento článek s podtitulem Aktuální podklady ke stanovení návrhu řešení potenciální nebezpečnosti, je souhrnem zkušeností ze stavebně-technických průzkumů a diagnostických prací provedených na několika halových objektech, jejichž nosná konstrukce byla řešena konstrukčním systémem ZIPP s předpjatými příhradovými vazníky typového označení SPP 6-18/6 a SPP 12-18/6.**

### Post-tensioned Roof Truss Constructions, Part 3

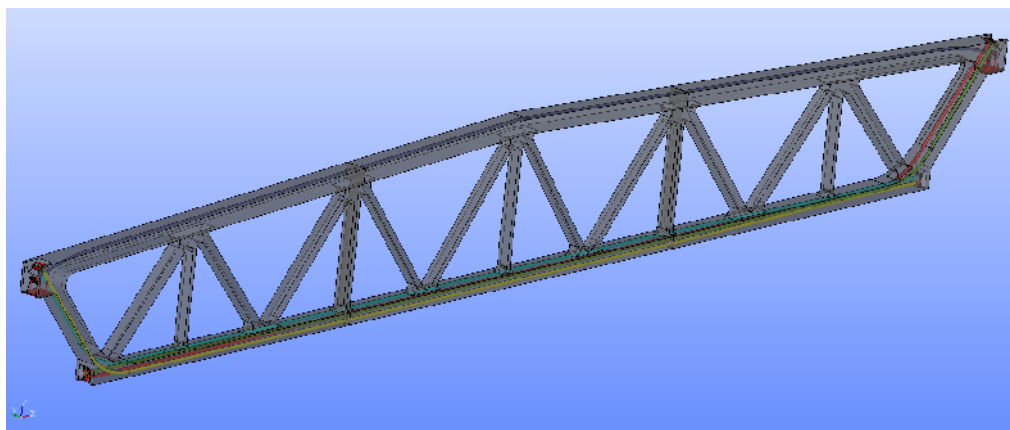
▲ Obr. 1 Schematické zobrazení kotevních lokalit předpínací výztuže

Achillovou patou spínaných střešních vazníků je kondice předpínací výztuže. Předpínací výztuž je uložena v pěti kanálcích a všemi segmenty příhradového vazníku, schéma jejich polohy je na obr. 1. Vedle předpínací výztuže je příhradový vazník, přesněji jeho segmenty, velmi hustě armován klasickou betonářskou výztuží (obr. 2 a 3). Primárně však stabilita příhradového vazníku závisí na schopnostech předpínací výztuže odolávat aktuálnímu zatížení. Podle šetření, která proběhla po kolapsech příhradových vazníků SPP 6-18/6 [1], bylo příčinou ztráty stability vazníků snížení únosnosti předpínací výztuže vlivem korozního napadení. Vliv pevnosti betonu na kolaps konstrukce byl vyloučen, jelikož pevnostní charakteristiky betonu vykazovaly vysoké hodnoty. Současně je jakákoliv snaha o odebrání vzorku pro provedení objektivního hodnocení pevnosti betonu na funkčních vaznicích vyloučena vzhledem k riziku porušení předpínací výztuže, která je v subtilním průřezu prvku uložena ve vzájemně těsné blízkosti. Těžiště stavebně-technického průzkumu tak tkví ve vizuální kontrole celkového stavu příhradového vazníku, především pak jeho kritických lokalit, a v relativně omezené možnosti hodnocení stavu předpínací výztuže endoskopickým průzkumem.

lokality jsou na konstrukčním prvku celkem čtyři a jsou situovány osově souměrně na krajních segmentech – při okraji horní pásnice a při okraji dolní pásnice příhradového vazníku. Horní kotevní oblast je tvořena dvojicí kotevních desek, zajišťujících celkem tři svazky předpínací výztuže. V jednoduché kotevní desce o rozměrech 70 × 70 × 40 mm je zajištěn samostatný svazek předpínací výztuže tvořený sedmi dráty o průměru 4,5 mm, který probíhá horní pásnicí příhradového vazníku. Předpínací výztuž je vedena celou délkou horní pásnice a je ukotvena na protější straně opět v jednoduché kotevní desce v horní kotevní lokalitě. Ve dvojité kotevní desce s rozměry 90 × 160 × 40 mm je zajištěna dvojice svazků předpínací výztuže

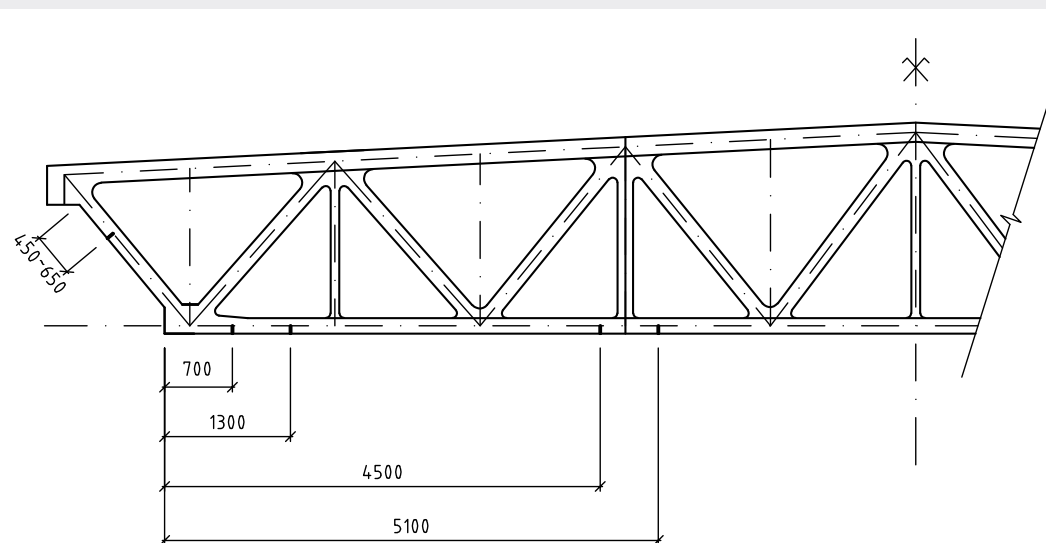
▲ Obr. 10 Schéma umístění kontrolních vývrtů pro endoskopický průzkum vazníku

Lokality pro kontrolní vrty byly voleny tak, aby co nejlépe mohly charakterizovat stav uvnitř kanálků pro předpínací výztuž, viz schéma na obr. 10. Jako vhodná lokace se jeví kanálky v prvním krajním diagonálním prutu příhradového vazníku. Vývrty byly prováděny ve vzdálenosti 450–650 mm od horního konce diagonálního prutu. V této oblasti se nacházejí dva vzájemně odskočené svazky předpínací výztuže vedené v hloubce cca 35 mm a 75 mm. Při provedených kontrolních vrtech se potvrdily obavy ohledně injektážní malty, která velmi často nebyla vůbec indikována.

Další vhodnou lokací pro provedení kontrolních vývrtů byla dolní pásnice příhradového vazníku. V tomto případě byly vedeny kontrolní vývrty ve vzdálenosti 700 mm a 1 300 mm od dolní kotevní oblasti. Dále pak byly provedeny vývrty ve vzdálenosti 4 500 mm a 5 100 mm, které byly situovány před a za styčnou spárou krajního a středového segmentu. Ačkoliv jsou v dolní pásnici prvku situovány celkem čtyři svazky předpínací výztuže, byla navržena vždy stejná dvojice kanálků v hloubce cca 35 mm od dolního líce vazníku.
