HAVARIJNÝ STAV A REKONŠTRUKCIA SEGMENTOVÉHO MOSTA PONAD VODNÚ NÁDRŽ RUŽÍN ■ EMERGENCY STATE AND REHABILITATION OF A SEGMENTAL BRIDGE OVER THE WATER RESERVOIR RUŽÍN

Martin Moravčík, Jozef Jošt,
Pavol Kubík, Viktor Kanda

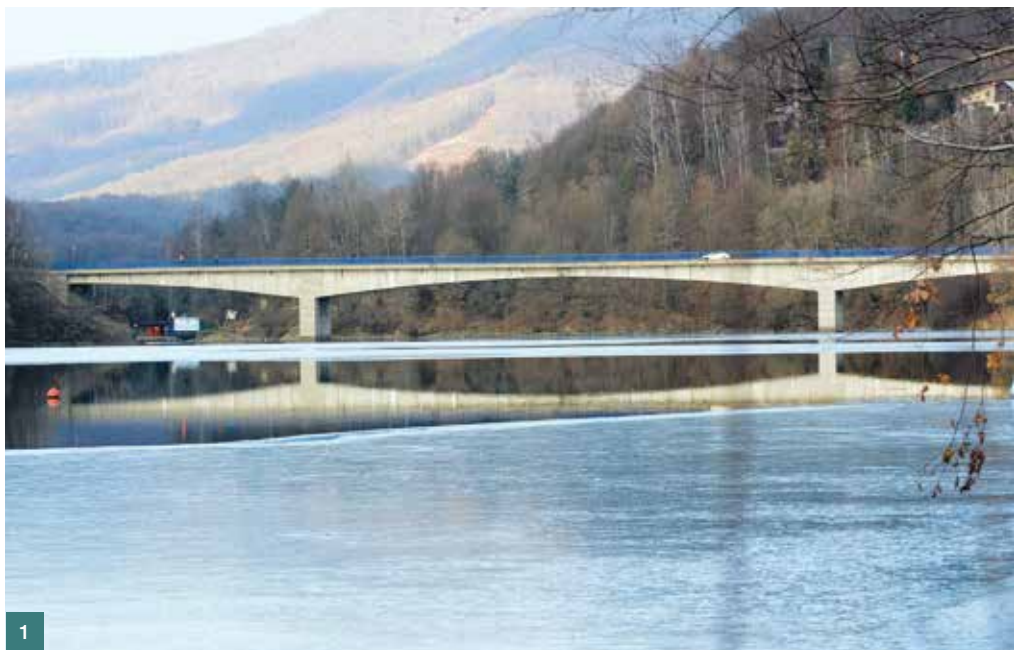
1 Most ponad vodnú nádrž Ružín pred opravou 2 a), b), c) Výstavba mosta vrátane zatopenej obce Košické Hámre
 3 a), b) Dispozičná schéma mosta
 4 a), b) Viditeľná deformácia vahadla a otváranie stredovej dilatácie ■
 1 Bridge over the water reservoir Ružín before rehabilitation 2 a), b), c) Construction of a bridge incl. flooded village of Košické Hámre 3 a), b) Original bridge scheme
 4 a), b) Visible deflection of the cantilever and the middle gap opening

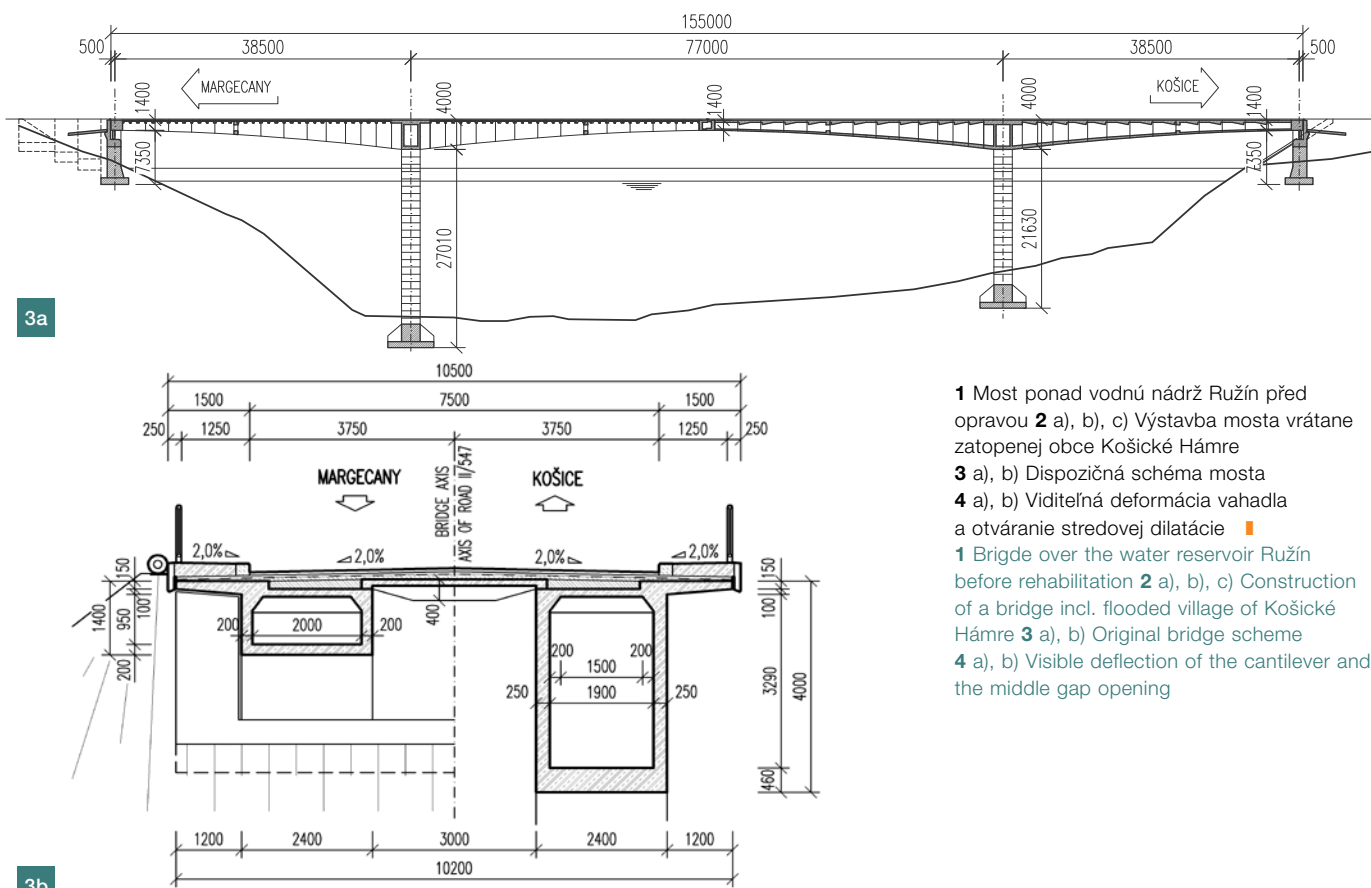
Hlavnou príčinou uzatvorenia mosta bol zistený nadmerný priehyb v strede stredného poľa, ktorý bol nameraný v rozsahu okolo 210 mm. Rovnako došlo k otváraniu stredovej dilatácie

s viditeľným poklesom hlavne vahadla v smere od Margecian (obr. 4).

Rekonštrukcia mosta primárne spočívala v zmene statického systému a vnesení dodatočného predpätia do nosnej konštrukcie. Zmena statického systému pozostávala v zmonolitnení stredového kĺbu, čím došlo k odbúraniu problematických deformácií dvoch na seba navzájom súvisiacich konzol. Zmonolitnením došlo k zásadnému zvýšeniu tuhosti stredného poľa a zároveň k zníženiu odozvy na dodatočne vnesené zaťaženia, preto bola fixácia konštrukcie v zmenený statický systém realizovaná na odľahčenej konštrukcii o mostný zvršok. Pred samotným zmonolitnením došlo k roztláčaniu vahadiel nosnej konštrukcie

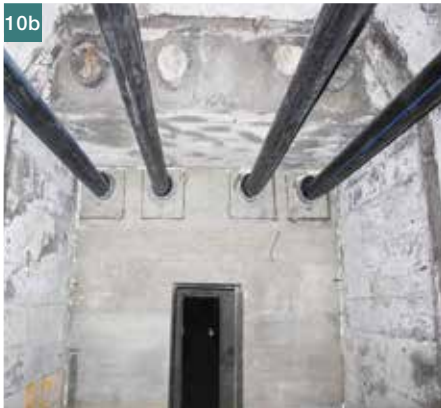
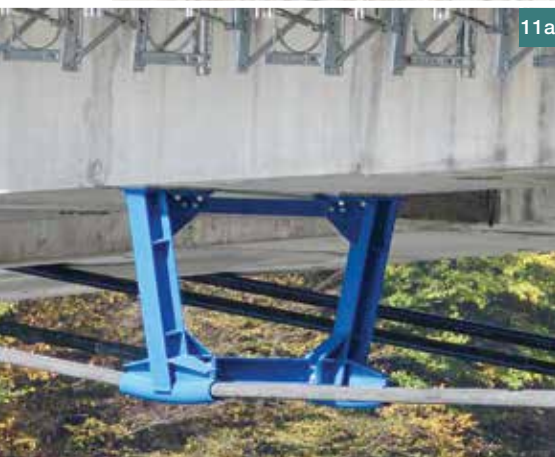
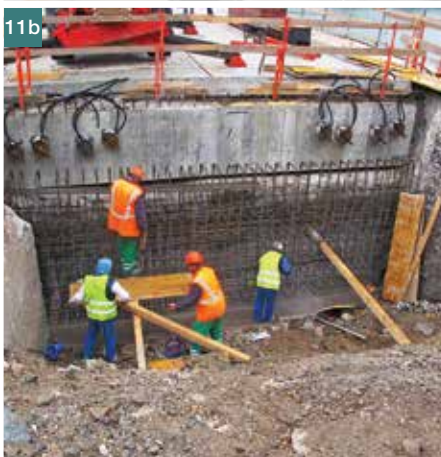
5 a) Systém vedenia predpínacích káblov, b), c) veľmi rozmanitý stav korózie predpínacích drôtov v konštrukcii 6 Stav kotiev v komore mosta 7 Výpočtový model celej konštrukcie 8 Výsledky analýzy predpätia a namerané deformácie 9 Roztláčanie vahadiel nosnej konštrukcie 10 Vedenie káblov v komore: a) betónový deviátor, b) nadpodperový priečnik 11 a) Oceľový deviátor, b) koncový priečnik ■ 5 a) System of prestressing tendons, b), c) various condition of the prestressing wires corrosion in the structure 6 Condition of the anchors in the box girder 7 Structural model of the bridge structure 8 Results of the prestressing analysis and observed deflections 9 Mutual pushing of the cantilevers 10 Prestressing tendons in the box girder: a) concrete deviator, b) diaphragm above the pier 11 a) Steel deviator, b) ending diaphragm

(obr. 9). Týmto spôsobom sa eliminovali účinky dodatočného predpätia na podpery. K roztláčaniu boli použité štyri lisy umiestnené v priestore stredového kĺbu, každý o nosnosti 200 t. Na stabilizáciu roztláčených vahadiel do zmonolitnenia boli použité oceľové profily HEB300.
