# PRÍČINY HAVÁRIE A REKONŠTRUKCIA PREDPÄTÉHO MOSTA V PODBIELI ■ CAUSES OF COLLAPSE AND RECONSTRUCTION OF A PRESTRESSED BRIDGE IN PODBIEL

Martin Moravčík, Petra Bujňáková, František Bahleda

Koncom roku 2015 došlo k uzatvoreniu premávky na mostnom objekte č. 59-090 na ceste s medzinárodným významom I/59 za obcou Podbiel na Orave, smerujúcej na hranice s Poľskom. Príčinou bolo zistenie závažnej poruchy na nosnej konštrukcii mosta, ktorý bol vybudovaný v roku 1956, ako jeden z prvej generácie mostov na Slovensku z dodatočne predpätých prefabrikovaných prvkov spojených priečnym predpätím do ortotropnej sústavy. Uvedený havarijný stav na moste si vyžiadala okamžitú uzávierku mosta. Príspevok pojednáva o zistených poruchách na moste, ich príčinách, výsledkoch diagnostiky mosta a návrhu riešenia vzniknutej situácie. ■ Concrete bridge No. 59-090 on the international route I/59 connecting Slovakia to Poland was completely closed for traffic at the end of 2015. The bridge was built in 1956 as a first generation of precast prestressed bridges, built from post-tensioned girders, and additionally prestressed in the transverse direction to create a statical system of the orthotropic bridge deck

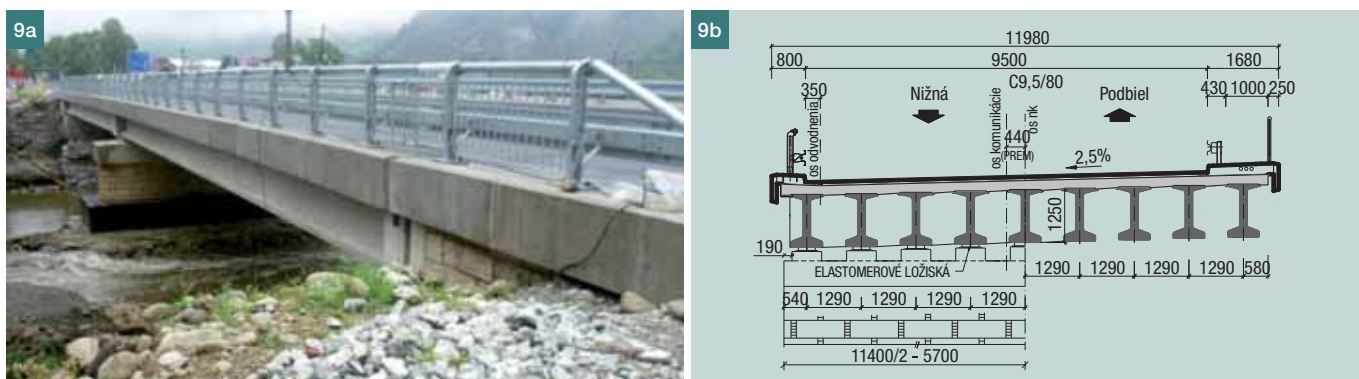
Obr. 9 a) Rekonštrukcia mosta, b) priečný rez mosta – nový stav, c) pozdĺžny rez mosta – nový stav ■ Fig. 9 a) Bridge rehabilitation, b) cross section of the new bridge, c) longitudinal section of the new bridge

Vzhľadom na mimoriadnu dopravnú situáciu v regióne bolo potrebné v krátkom čase sprístupniť most do prevádzky. Preto bol navrhnutý rovnaký typ mostovky v podobe prefabrikovanej konštrukcie so spriahujúcou doskou s využitím pôvodnej spodnej stavby (obr. 9). Nová nosná konštrukcia smerovo aj výškovo sleduje pôvodnú trasu komunikácie I/59. Roz-

päť polí sú  $2 \times 26,38$  m, šírka novej nosnej konštrukcie mosta je 11,98 m a priečný sklon na moste je jednostranný 2,5 %. Požiadavka investora bola rozšíriť komunikáciu na moste z pôvodných 9 m na 9,5 m so zabezpečením jednostranným revíznym chodníkom šírky 1 m na ľavej rímse. Priečný rez mosta je tvorený deviatimi tyčovými prefabrikátmi DPS VP I/10, dĺžky 27 m a výšky 1,25 m z vopred predpäťého betónu triedy C55/67

s osovou vzdialenosťou medzi nosníkmi 1,29 m (obr. 9b). Spriahujúca monolitická doska je spojitá prebiehajúca, minimálnej hrúbky 200 mm. Doska je z betónu triedy C35/45.
