# Dodatečně předpjaté konstrukce střešních vazníků

## Úvod

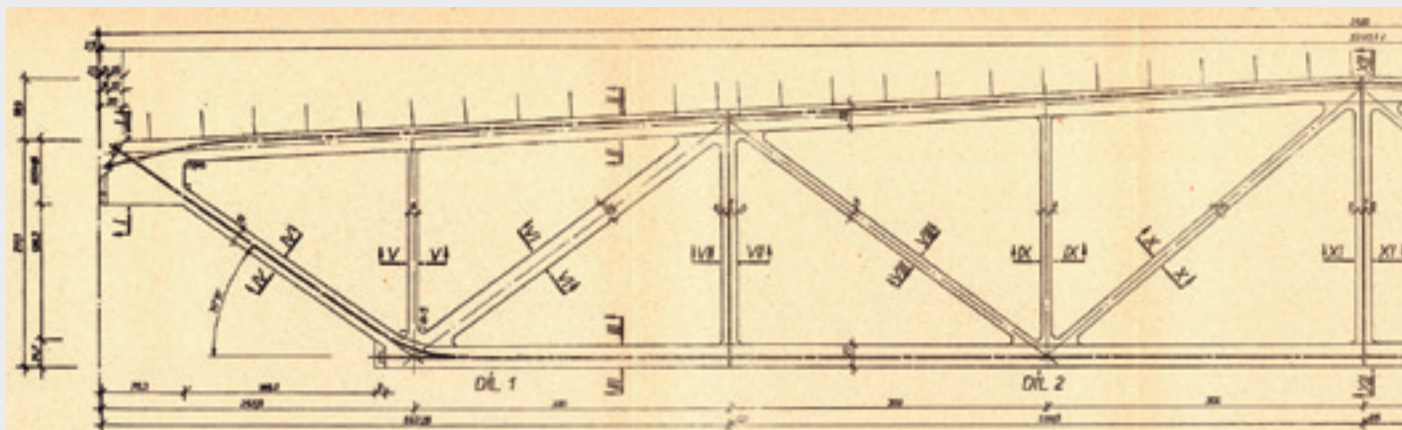
▲ Obr. 1 Tvar vazníku SPP 14-24/6

Na rozpon 24,0 m, celková výška 2,7 m, šířka 300 mm, dodatečně spínaný, dělený na čtyři díly – katalog ČSVA, list 0566/1, říjen 1975; typový podklad – STÚ Praha č. 198/16 a/nebo 201/19, beton zn. V (500).

Tyto vazníky lze rozeznat od vazníků vyráběných vcelku charakteristickým uspořádáním diagonál a svislic (obr. 1), které jsou u těchto spínaných vazníků vždy po 6 m a svislice jsou zdvojeny právě v místě styků jednotlivých dílů vazníku (obr. 2). Dalším nezaměnitelným znakem těchto vazníků je existence kotev na koncích spodního pasu (obr. 4).
