Hodnocení dodatečně předpjatých vazníků střech průmyslových hal

Ing. Vladislav Bureš, Ph.D
Ing. Petr Pospíšil

Havárie dodatečně předpjatých konstrukcí

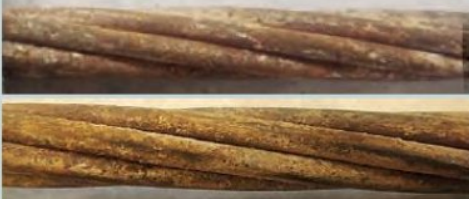
<ul style="list-style-type: none"> • výztuž se začínající lokalizovanou povrchovou korozí, • lze zaznamenat původní nekorodující povrch, • nemá vliv na změnu průřezu,
3

<ul style="list-style-type: none"> • plošně rozvinutá povrchová koroze výztuže bez odlupujících se korozních zplodin, • vliv na zmenšení plochy výztuže a mechanické parametry není významný,
4

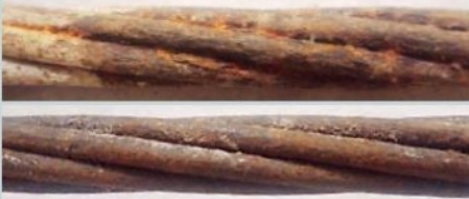
<ul style="list-style-type: none"> • plošně rozvinutá povrchová koroze výztuže, • korozní zplodiny se odlupují, není však patrná zjevná změna tvaru průřezu a zmenšení plochy průřezu, • změna plochy však již nastává v úrovni %, • tento typ koroze je hraniční z hlediska míry negativního vlivu na mechanické vlastnosti výztuže,
5

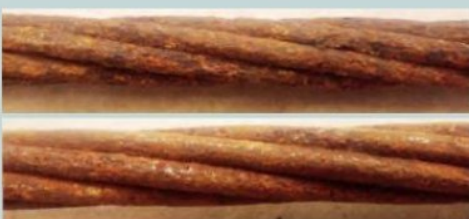
<ul style="list-style-type: none"> • plošně rozvinutá povrchová koroze výztuže, • masivní odlupování korozních zplodin, • na povrchu drátů se tvoří rovnoměrná důlková struktúra typu „pomerančová kůra“, místy zjevná změna a zmenšení tvaru a průřezu drátu, • úbytek plochy je výrazný a dosahuje již řádu několika desítek % původní plochy,

Stavební stav V – špatný, nebo VI – velmi špatný znamená, že obnovení spolehlivosti mostu bude nutno zajistit jeho rekonstrukcí (stavebními úpravami, modernizací). Koroze předpínací výztuže na úrovni překračující oslabení průřezové plochy o 5 % je hodnoceno jako havarijní stav. Havarijní stavební stav znamená okamžité uzavření mostu, nebo okamžité provizorní zajištění jeho spolehlivosti, například podepřením. Na základě porovnání Obr. 1 a Obr. 4 lze tedy konstatovat, že stupeň koroze 4 podle Obr. 1 je nutno považovat za limitní, stupeň koroze 5 už znamená havarijní stav konstrukce.

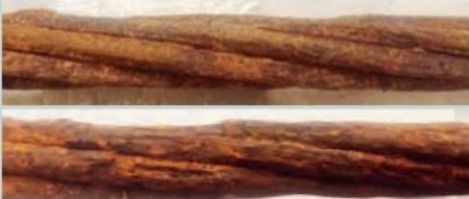
6

<ul style="list-style-type: none"> • masivní odlupování korozních zplodin, • výrazná a zjevná změna tvaru drátů, některé mohou být i porušené nebo překorodované, • výrazné zmenšení plochy výztuže, • úbytek plochy na úrovni 50% i více z původní plochy.
